# Test Comparatif des filtres à **carburant**

# Examen des détails du projet

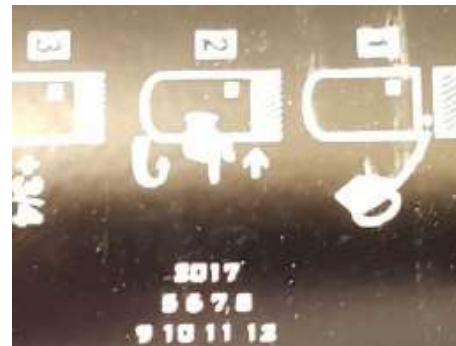
**Impression de mauvaise  
qualité**

Date de production 2017 !!!  
Vendu en 2021

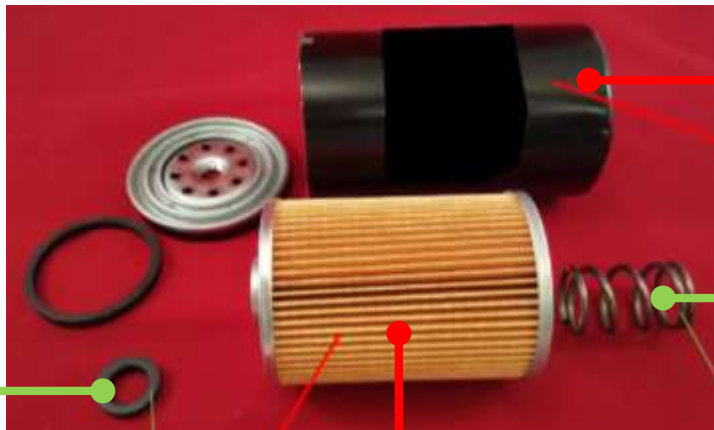
CONCURRENT 1

**L'assemblage joint + cartouche n'est pas réalisé de manière correcte = RISQUE de FUITE ÉLEVÉ**

**Ressort non galvanisé  
Risque de poussière !**

**Le moulage du ressort n'est pas bien réalisé.**

**Sans Meltblow, l'eau n'est pas correctement filtrée (de petites gouttes passent)**

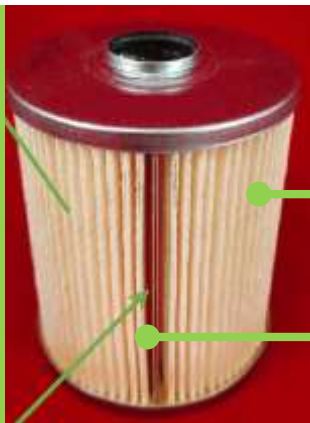
Matériau filtrant spécial conçu pour une séparation optimale de l'eau

Collier de serrage en métal, bonne couture latérale, pas de risque de fuite

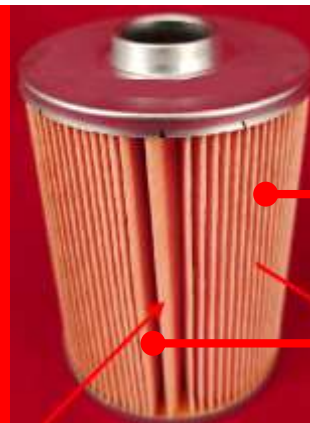
Matériau du filtre standard : la séparation de l'eau n'est pas assurée

Pas de collier, mauvaise couture latérale, risque élevé de fuite

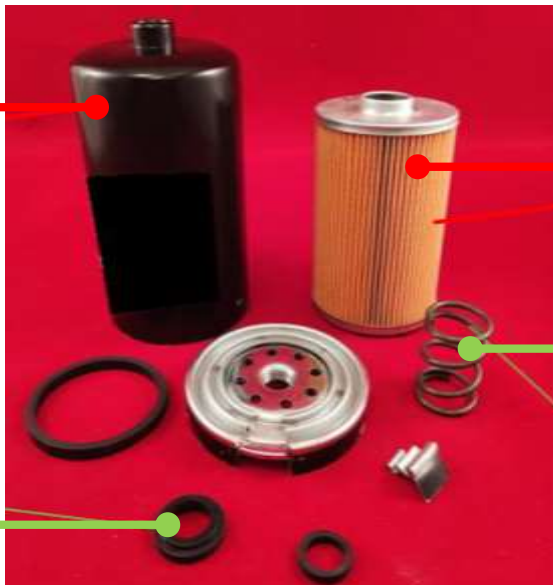
CONCURRENT 2

**Pays d'origine  
non spécifié**

**Pas de média filtrant  
de type meltblown**

**Origine du produit inconnue  
= Pas une garantie de qualité**

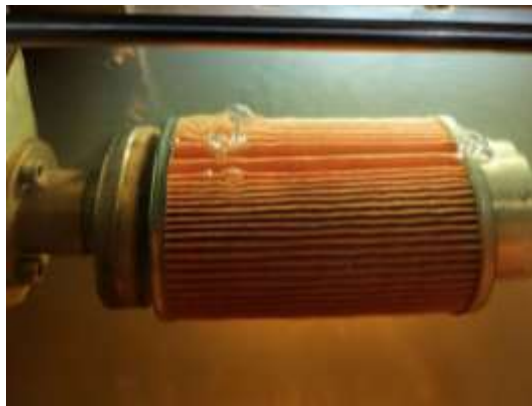
- **Après quelques minutes, apparition de grosses bulles près de la jonction des médias + jonction couvercle**

**= PAS D'ÉTANCHEITÉ**

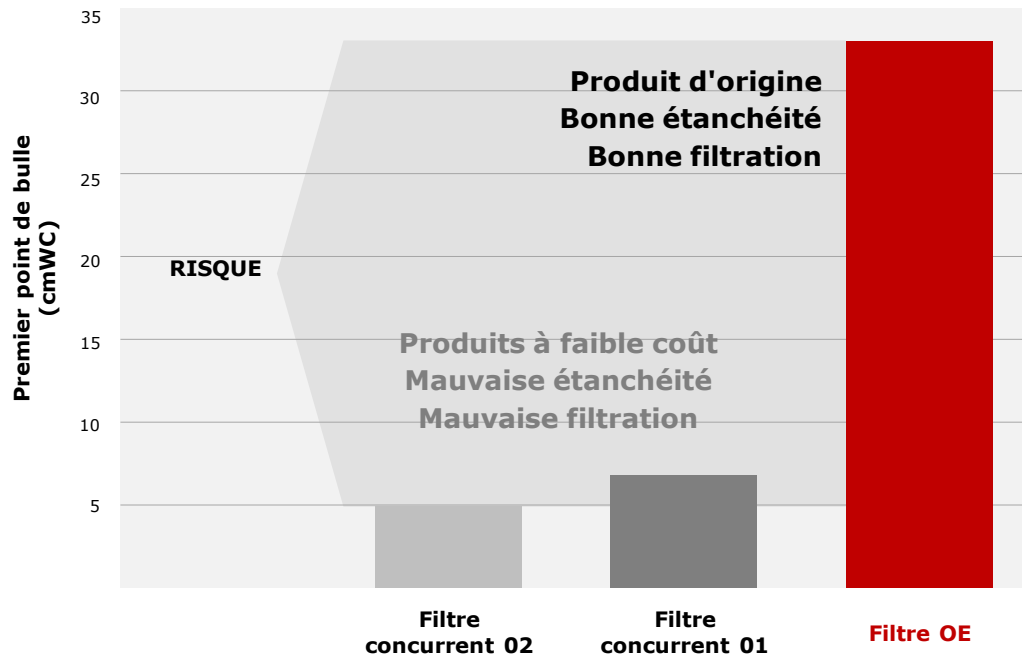
Premier point de bulle

- **Filtre OE** = étanchéité parfaite
- Concurrent 1 + 2 = **Porosité active et rapide des médias**

**PLUS DE FILTRATION  
= MACHINE EN DANGER**

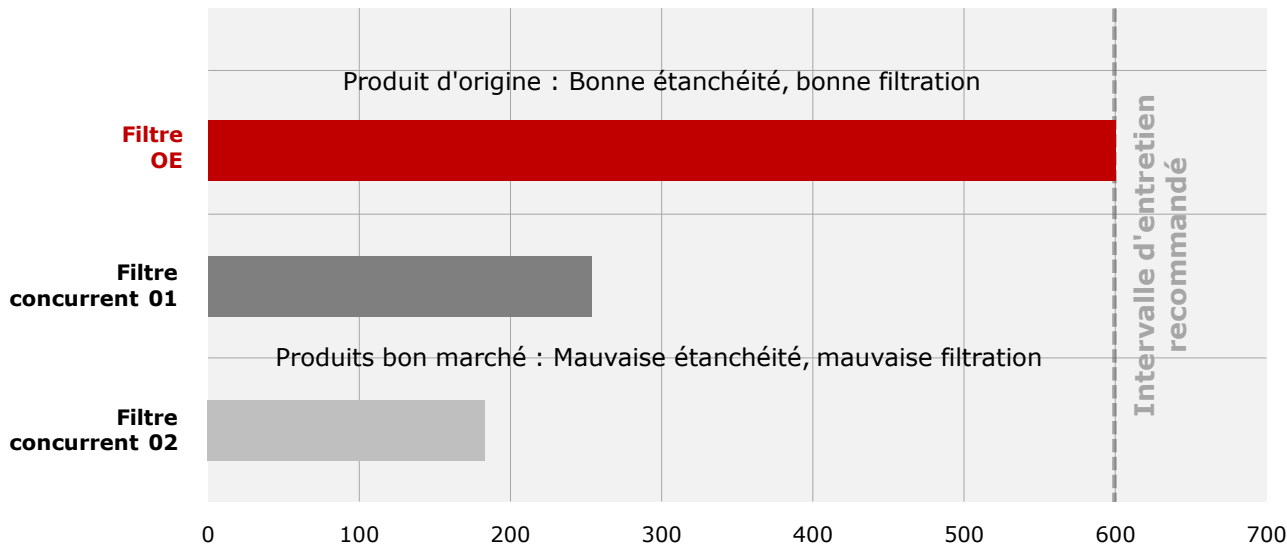
▪ **Seul le filtre OE peut assurer une filtration parfaite d'une maintenance à l'autre (600 heures)**

Filtre concurrent 1 = **300 heures**

Filtre concurrent 2 = **180 heures**

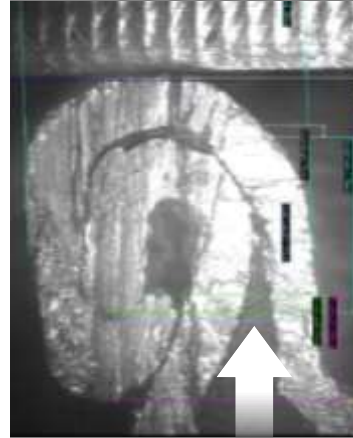
**400 HEURES  
FILTRE CONCU. 1**

- **Filtre concurrent. 1+2 = Risque élevé de fuite car non fermé**

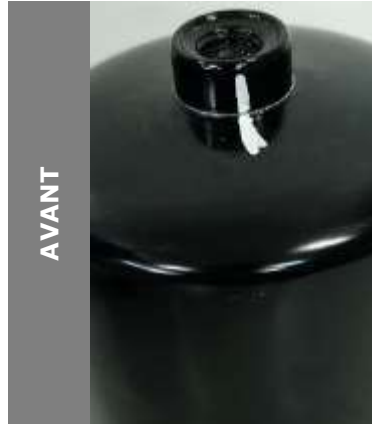
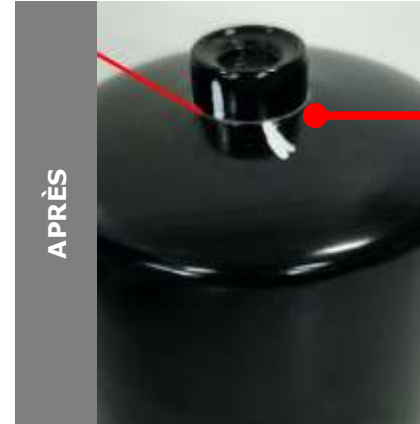
Une marque blanche est apposée sur la cartouche avant les essais par pression.

À la fin, la ligne blanche s'est déplacée, ce qui indique qu'elle ne résiste pas à la puissance, et la partie supérieure s'est déplacée, générant également une fuite et une perte de carburant.

**PAS D'ÉTANCHÉITÉ = LES PARTICULES VONT DIRECTEMENT DANS LE CIRCUIT DE CARBURANT**

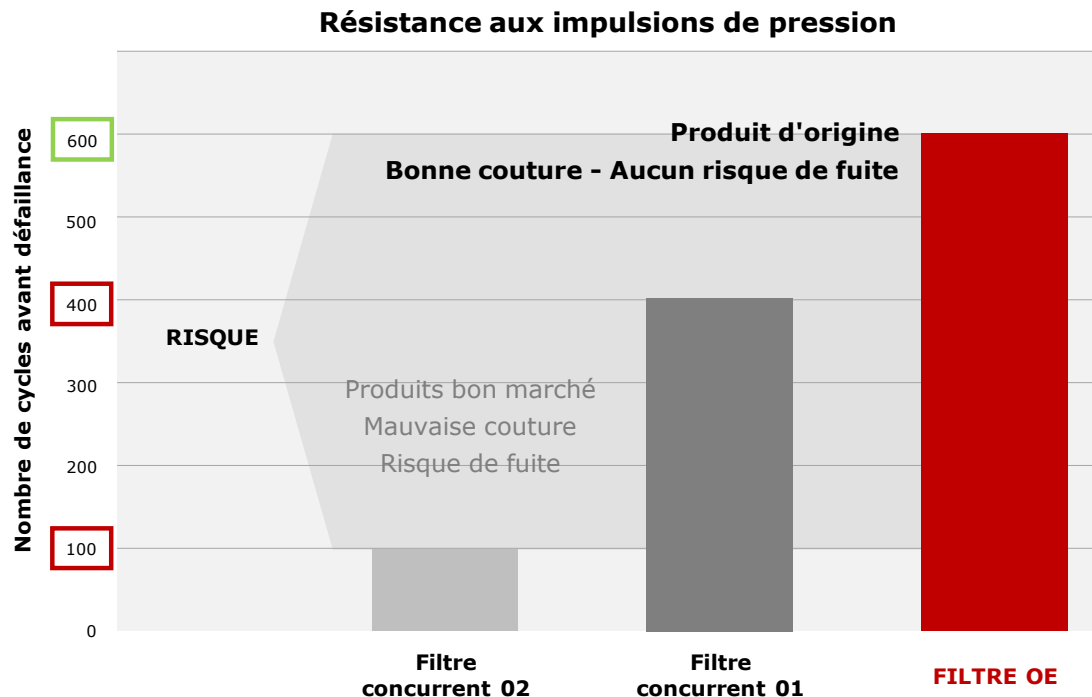
RISQUE DE FUITE X 2  
SUR FILTRE CONCU. 1

RISQUE DE FUITE X 6  
SUR FILTRE CONCU. 2
