# Test Comparatif des filtres à **carburant**

# Examen des détails du projet

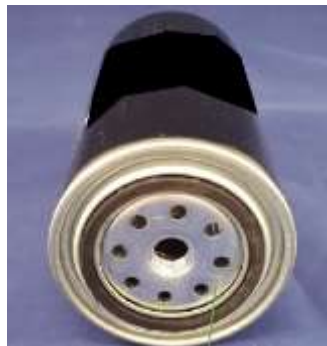
**Bonne  
première  
impression**

**Mauvais  
étiquetage**

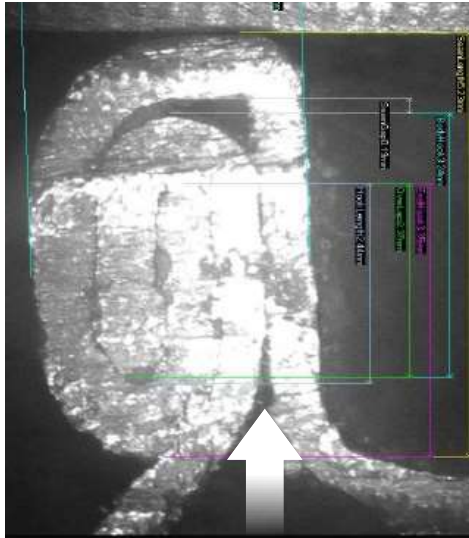
**600 HEURES DE GARANTIE  
POUR LE FILTRE OE**

- **La qualité élevée** de la fermeture de la cartouche assurer une **étanchéité parfait**
- **Haute résistance** à la pression
- Très étanche = **Aucun risque de fuite**
